# Кузов

## 11. Дверные замки. Причины неоткрывания и способы

## 19. Ремонт сломавшегося наружного зеркала.

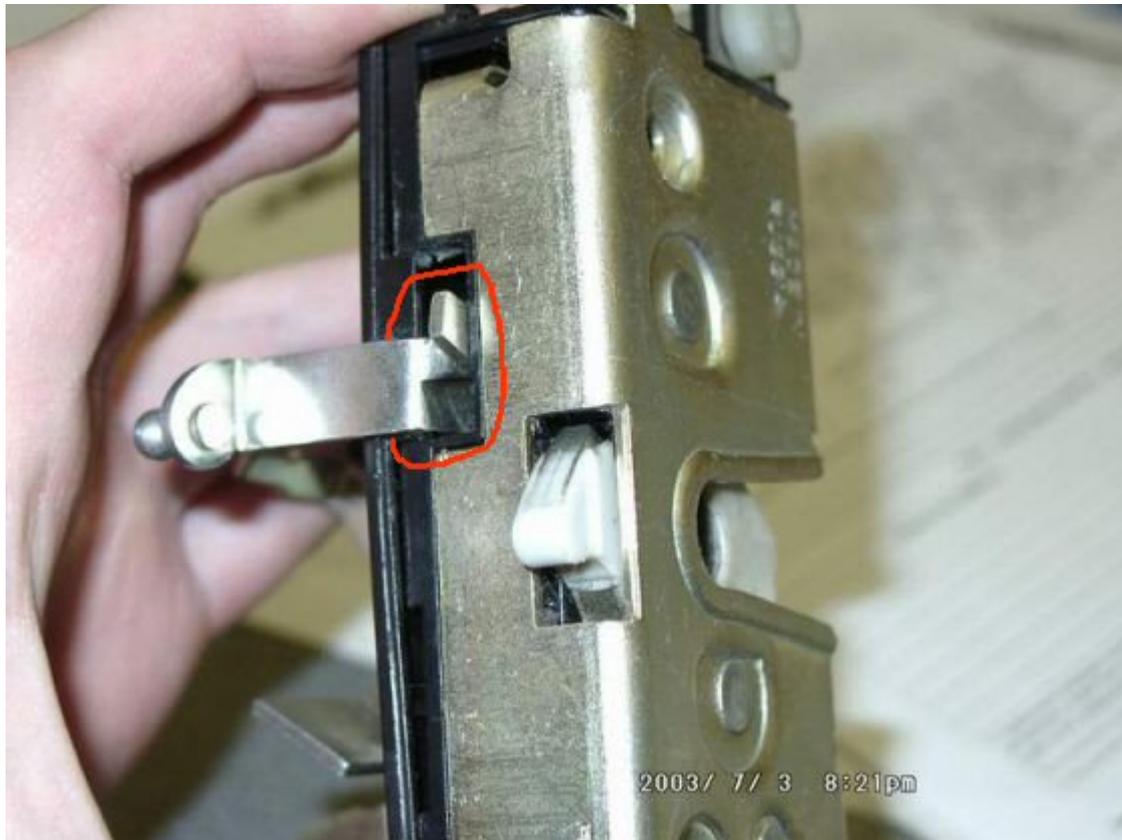
На третьей фотографии - замок с неисправностью.

Как видите, замок остался ЗАКРЫТЫМ:

левый рычаг замка скручен и/или изогнут влево, и,

не цепляет рычаг справа, который должен уйти вниз!

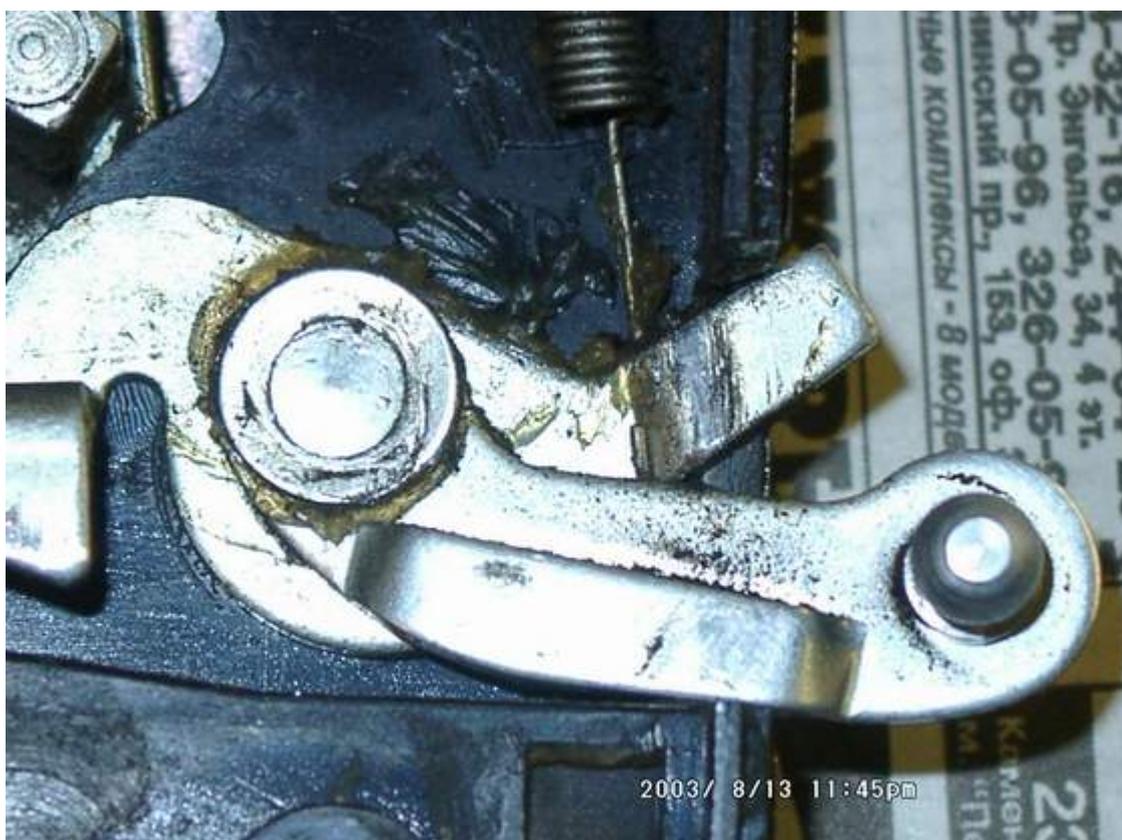
А вот в нерабочей это будет выглядеть так:

Такое расхождение является результатом плохой клепки, можно самым аккуратным с помощью молотка устранить этот дефект

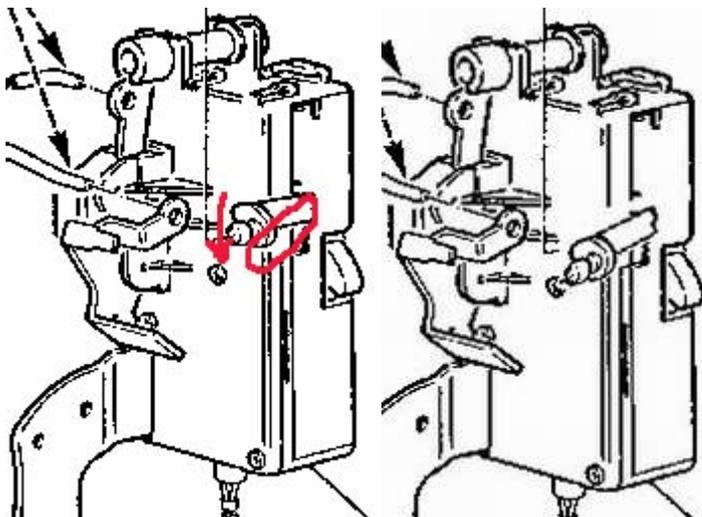
Все тот же рычаг изогнут вниз, - теперь, длины тяги не хватает чтобы открыть замок!

Рис. 1 - нормальный рычаг (красным показано положение, в которое гнется рычаг);

Рис. 2 - изогнутый рычаг.

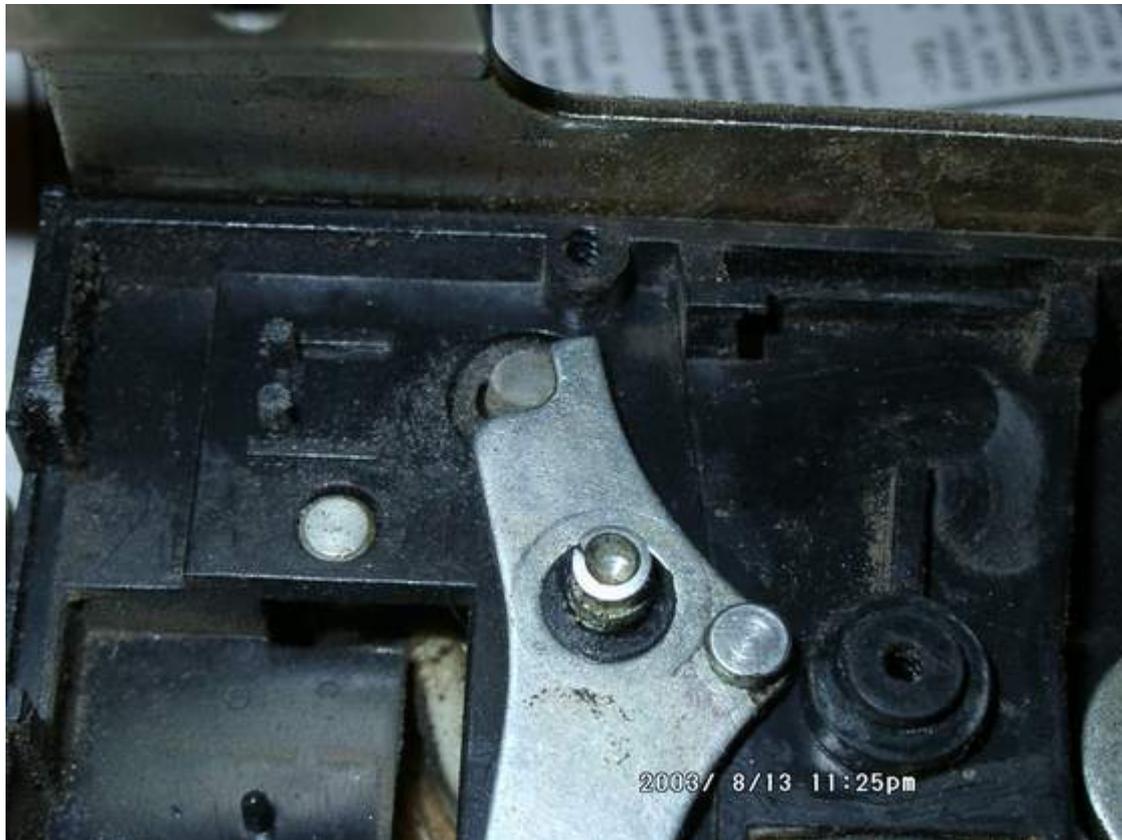
а вот тут возникает проблема...

а вот и причина...

достаточно аккуратно подточить и вот результат...

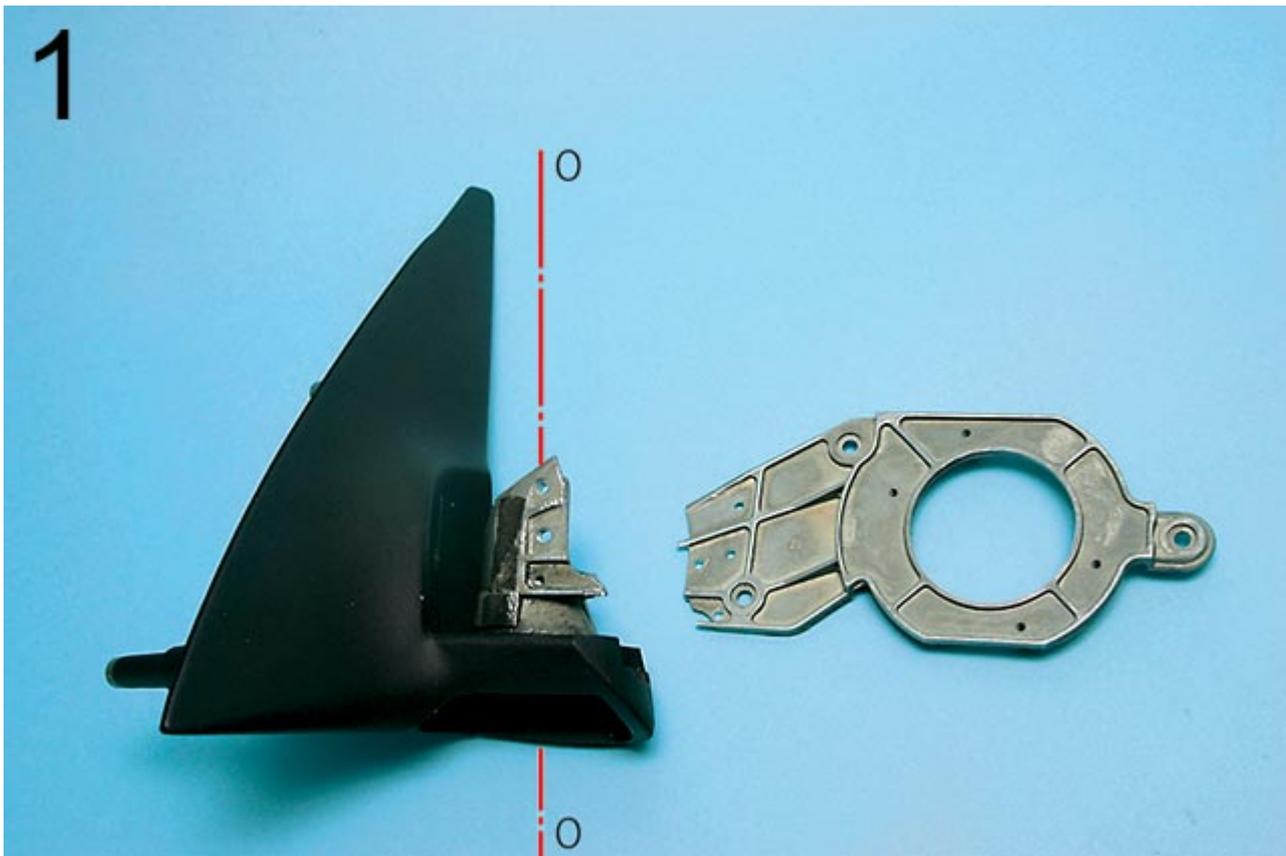
Качество отливки прекрасное: гладкие поверхности, ровные кромки – вот они, на снимках. Одно худо: сплав хрупок! В конструкции есть шарнир, который (чисто теоретически!) позволяет зеркалу при необходимости сложиться. Но шарнир, мягко говоря, тугой. Когда наш коллега слегка зацепил зеркалом небольшое деревце, последнее не пострадало, однако и зеркало не сложилось – кронштейн лопнул...

Рис. 1. Открутив и разобрав зеркало, увидели вот эти фрагменты. Здесь 0-0 - ось, вокруг которой, по задумке конструктора, оно должно складываться. Но когда мы попытались, оказалось, что коррозия сильнее! Если нажать покрепче - разлетится и то, что осталось. Мораль: владелец должен жить по флудским законам - едешь или нет, зеркало регулярно шевели, провертывай!
