Кузов

From: <http://www.xn----7sbbagpx1an.xn--p1ai/wiki/> - ChevyNivaFAQ

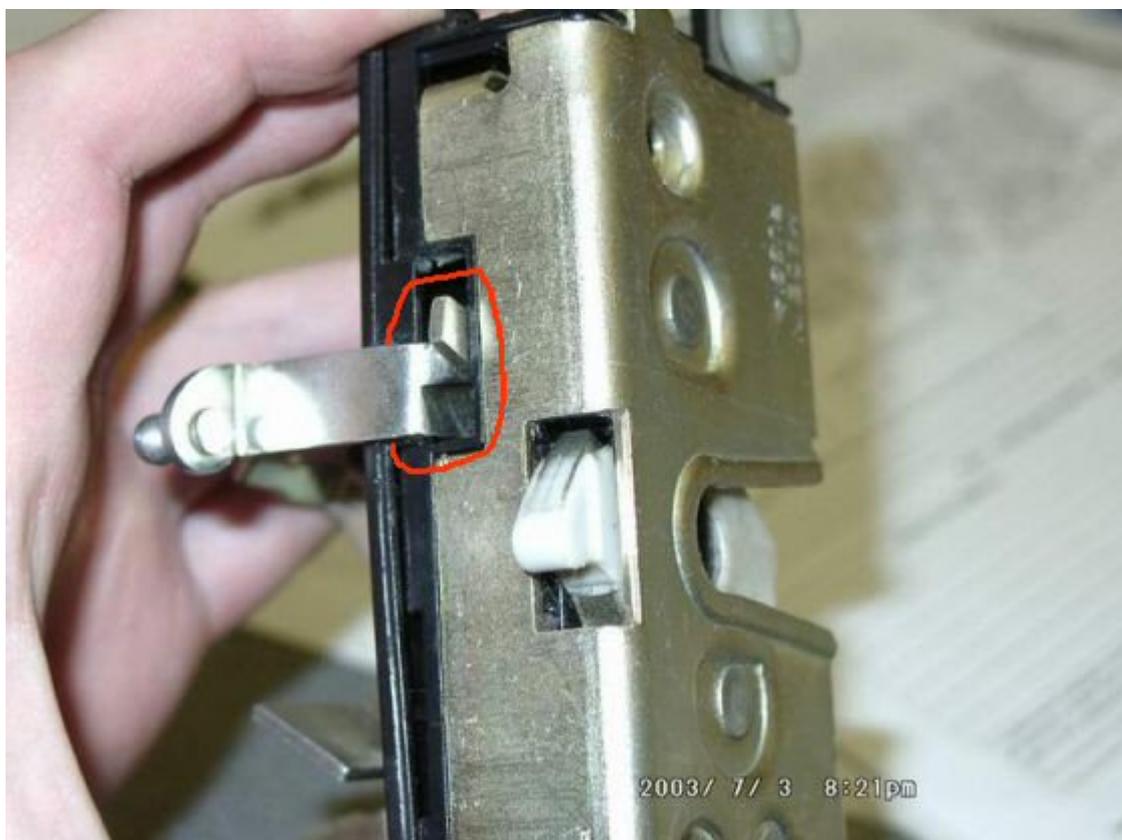
На третьей фотографии - замок с неисправностью.

Как видите, замок остался ЗАКРЫТЫМ:

левый рычаг замка скручен и/или изогнут влево, и,

не цепляет рычаг справа, который должен уйти вниз!

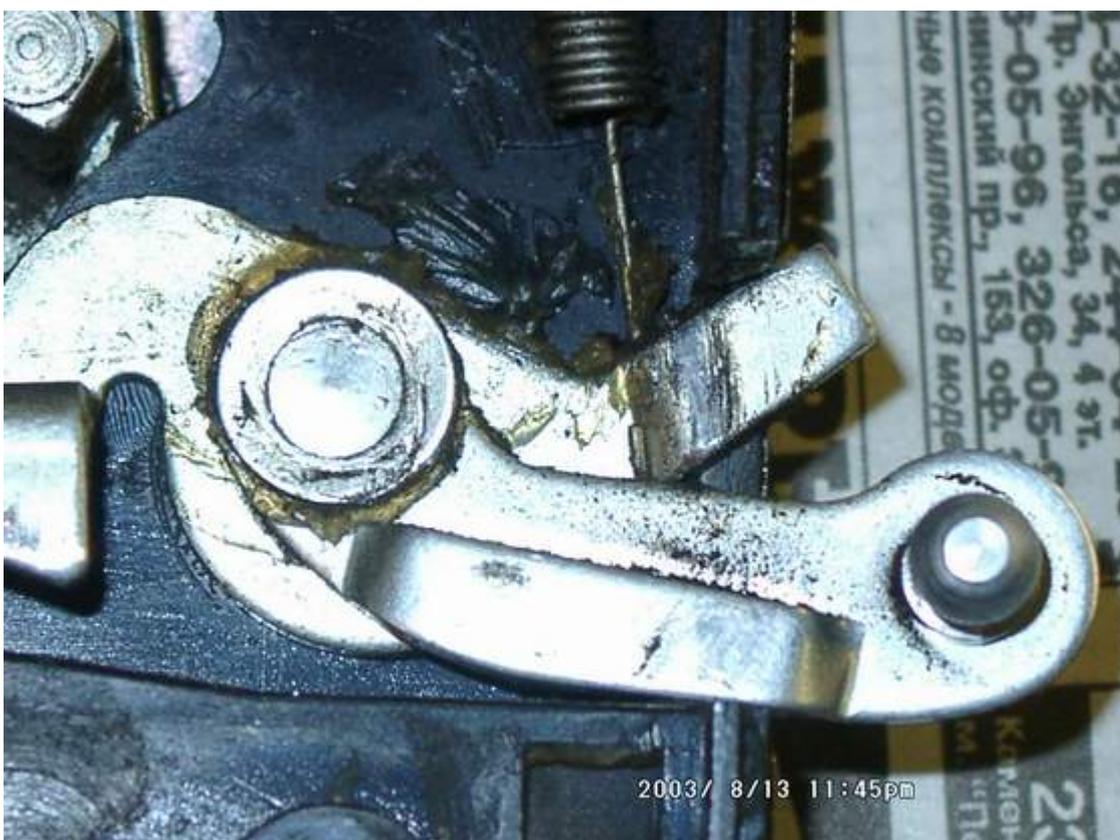
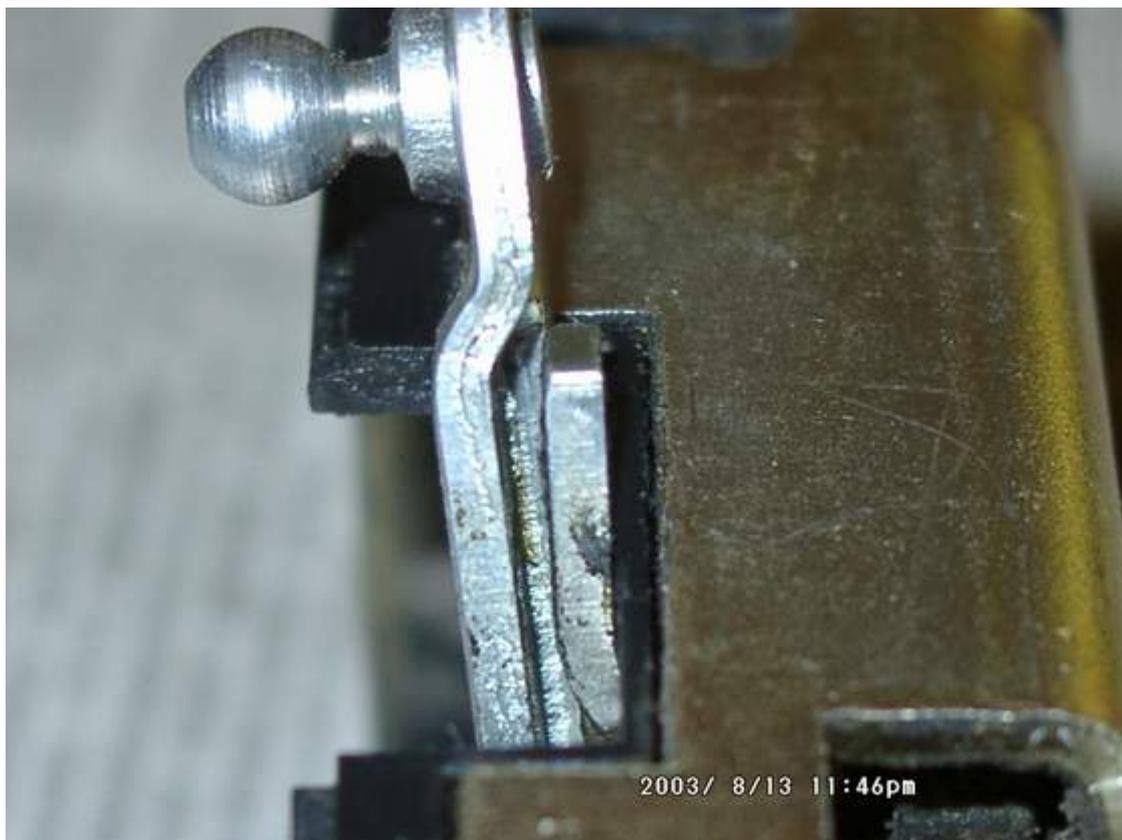
А вот в нерабочей это будет выглядеть так:

Такое расхождение является результатом плохой клепки, можно самым аккуратным с помощью молотка устранить этот дефект

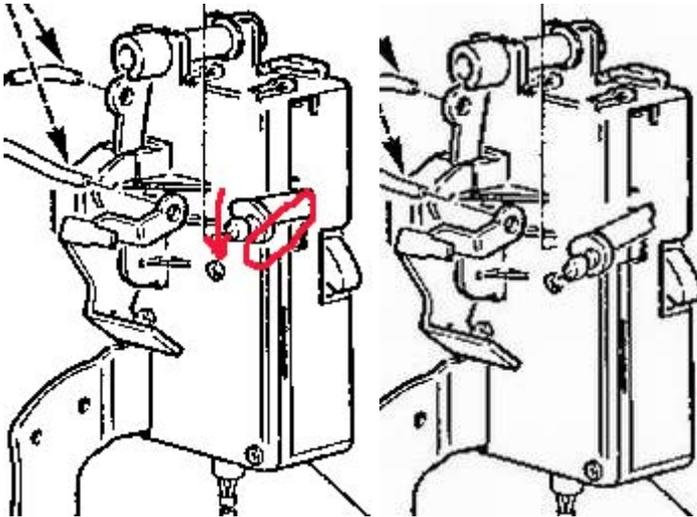
Все тот же рычаг изогнут вниз, - теперь, длины тяги не хватает чтобы открыть замок!

Рис. 1 - нормальный рычаг (красным показано положение, в которое гнется рычаг);

Рис. 2 - изогнутый рычаг.

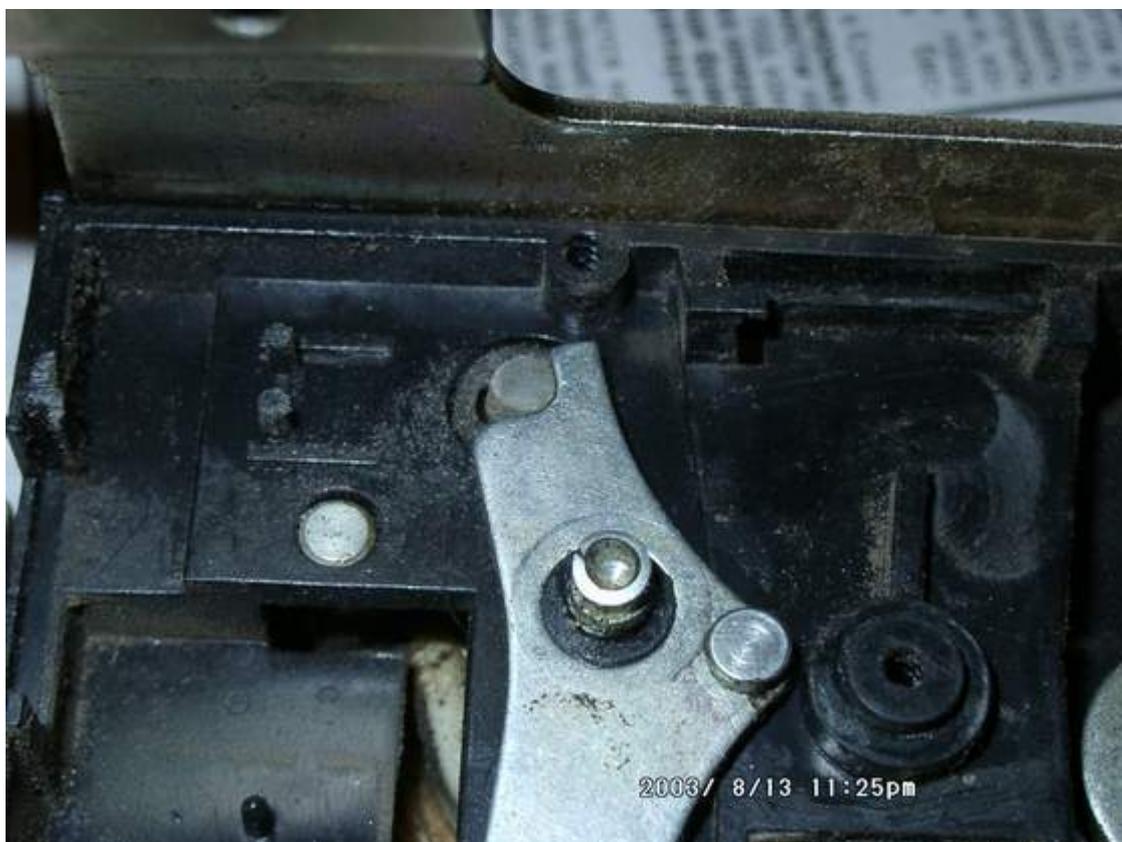
а вот тут возникает проблема...

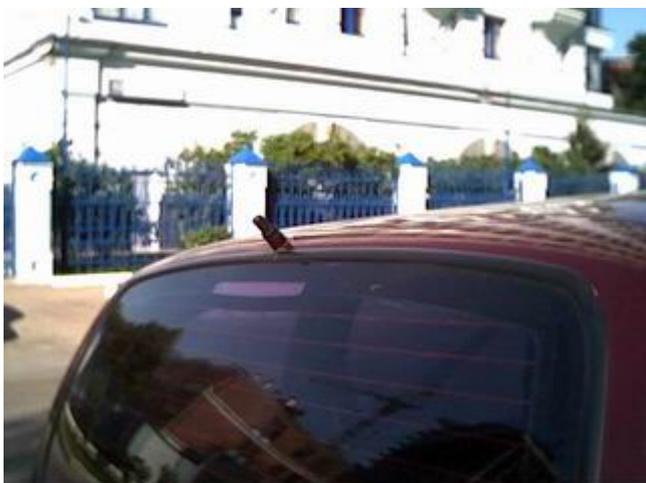
В конструкции Шевроле-нивы задний омыватель стоит особняком, причем в буквальном смысле слова: одиноко возвышаясь над крышей, он так и норовит сломаться от напора воды при мойке или попутной ветки. Дело еще осложняется тем, что найти такой жиклер трудновато, а конусный от 213-й не подходит (не хватает угла регулировки).

Рис. 1 - Общий вид модернизированной форсунки

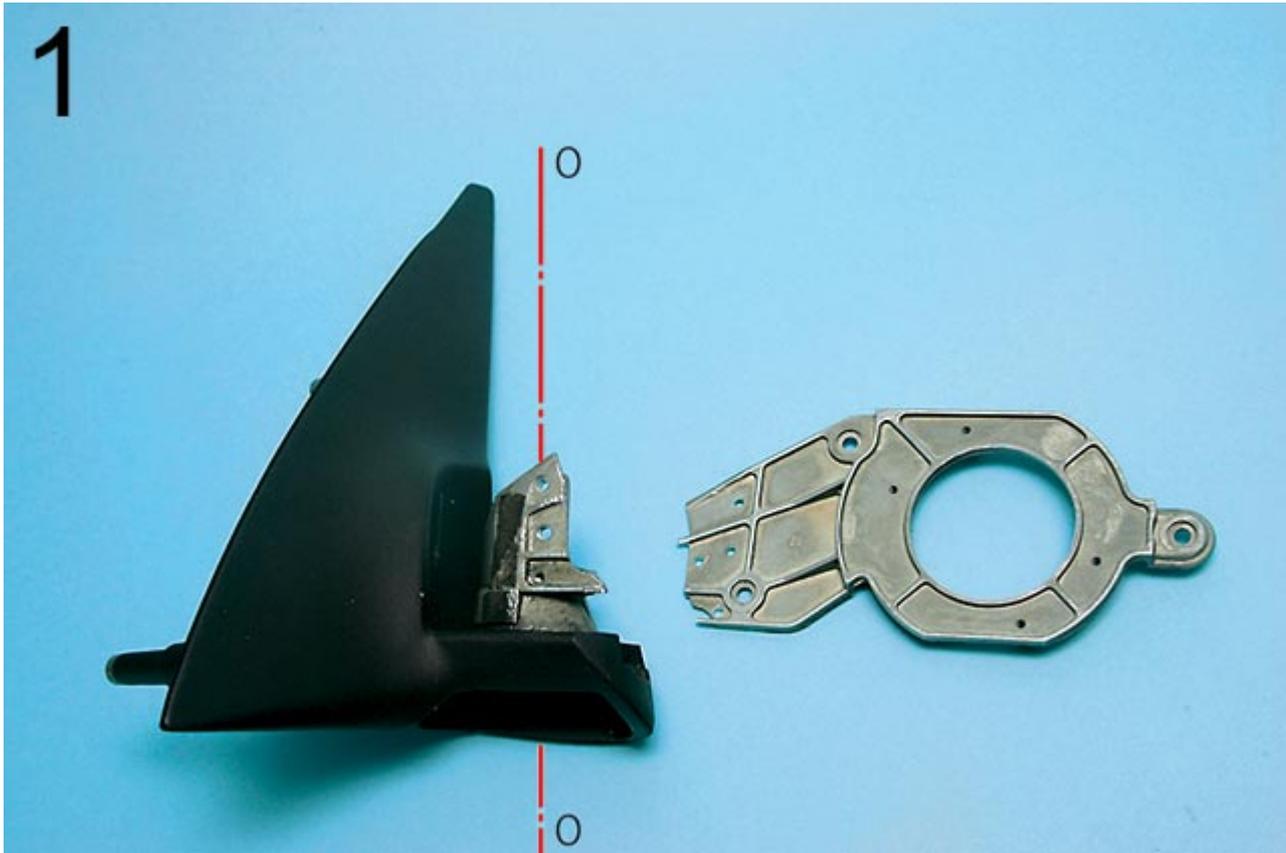
Качество отливки прекрасное: гладкие поверхности, ровные кромки – вот они, на снимках. Одно худо: сплав хрупок! В конструкции есть шарнир, который (чисто теоретически!) позволяет зеркалу при необходимости сложиться. Но шарнир, мягко говоря, тугой. Когда наш коллега слегка зацепил зеркалом небольшое деревце, последнее не пострадало, однако и зеркало не сложилось – кронштейн лопнул...

Рис. 1. Открутив и разобрав зеркало, увидели вот эти фрагменты. Здесь 0-0 - ось, вокруг которой, по задумке конструктора, оно должно складываться. Но когда мы попытались, оказалось, что коррозия сильнее! Если нажать покрепче - разлетится и то, что осталось. Мораль: владелец должен жить по флудским законам - едешь или нет, зеркало регулярно шевели, провертывай!
