Кузов

From: <http://www.xn----7sbbagpx1an.xn--p1ai/wiki/> - ChevyNivaFAQ

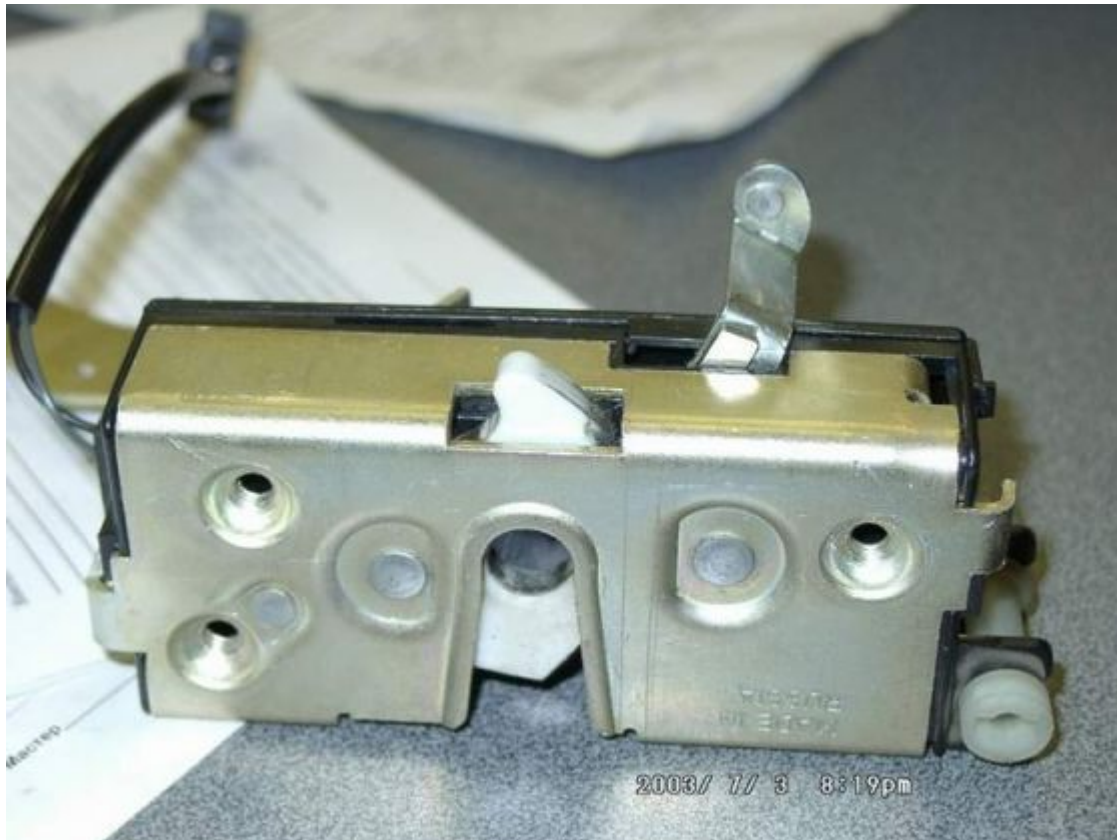
На первой фотографии Вы видите закрытый замок.

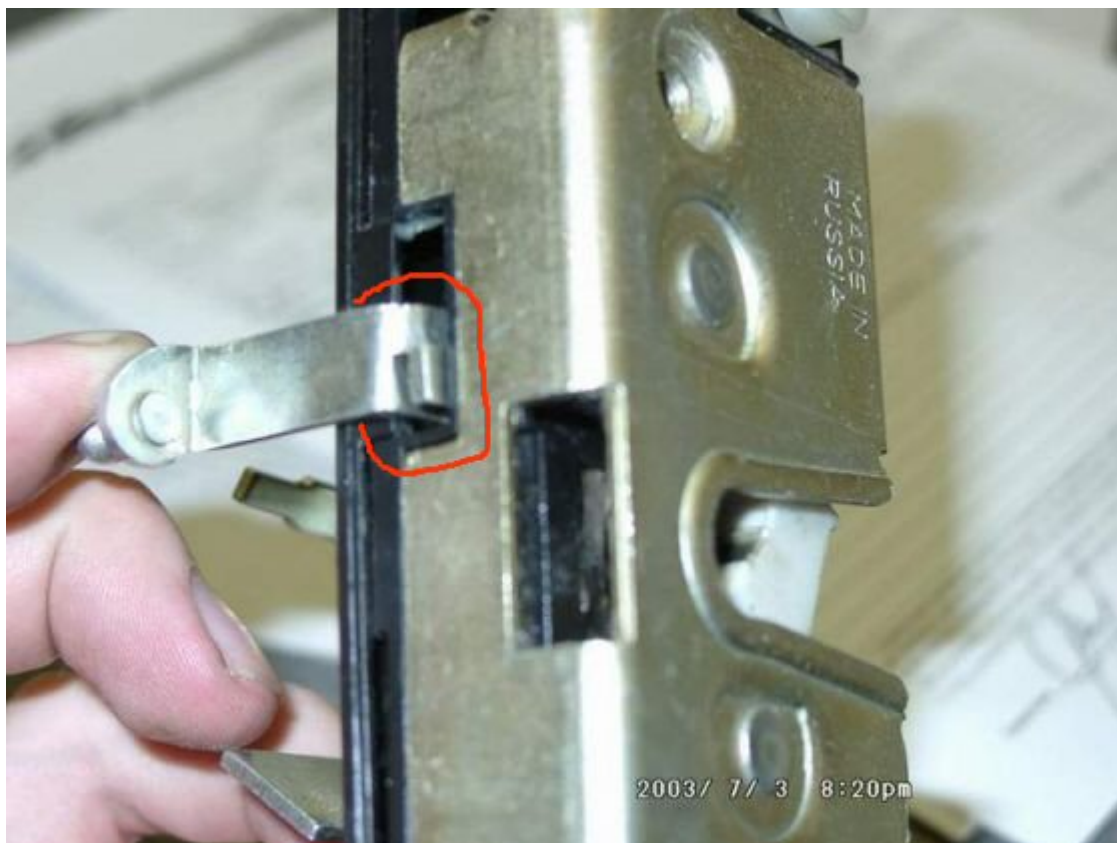
На второй фотографии Вы видите открытый замок.

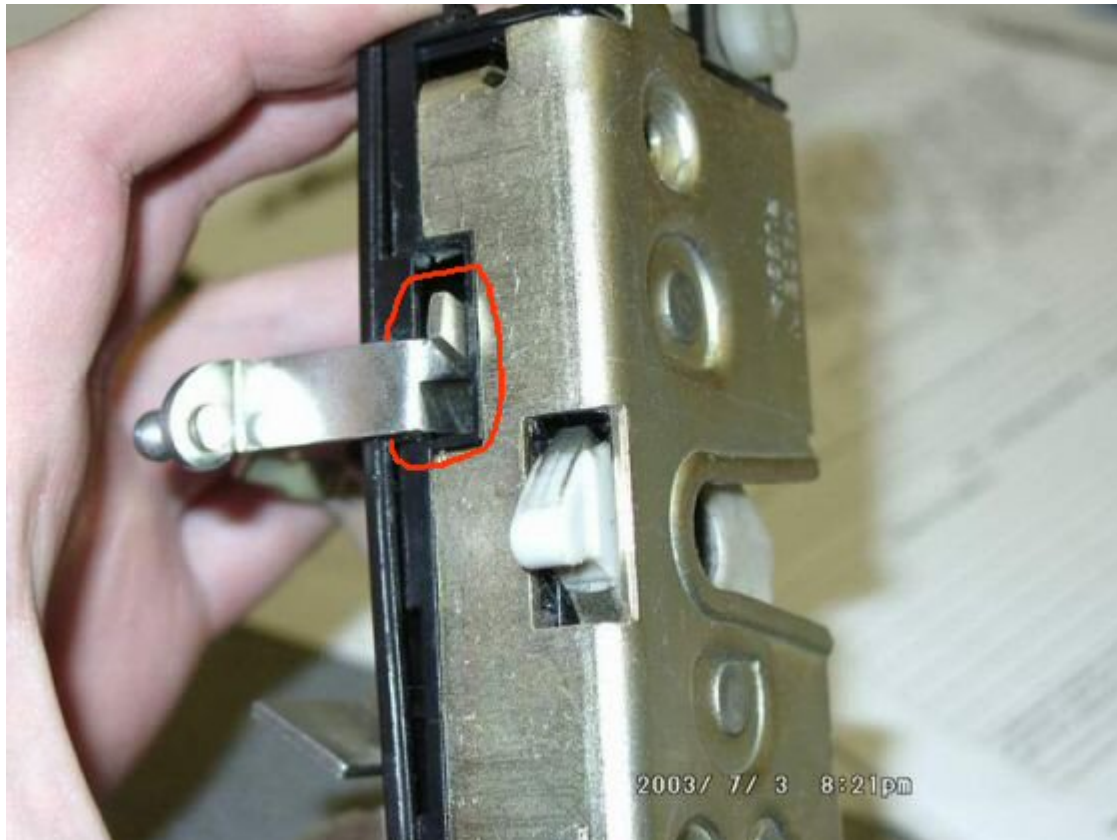
На третьей фотографии - замок с неисправностью.

Как видите, замок остался ЗАКРЫТЫМ:

левый рычаг замка скручен и/или изогнут влево, и,

не цепляет рычаг справа, который должен уйти вниз!

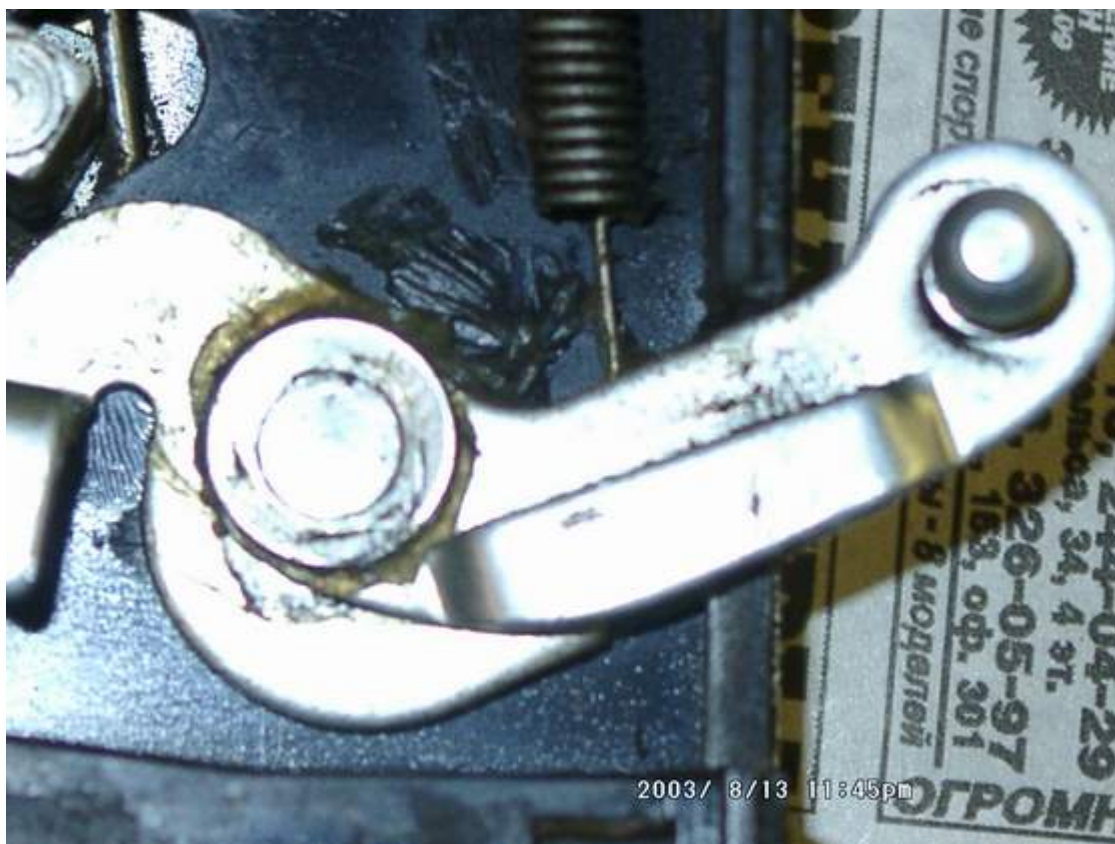
Если разобрать рабочий замок, то выглядит это так:

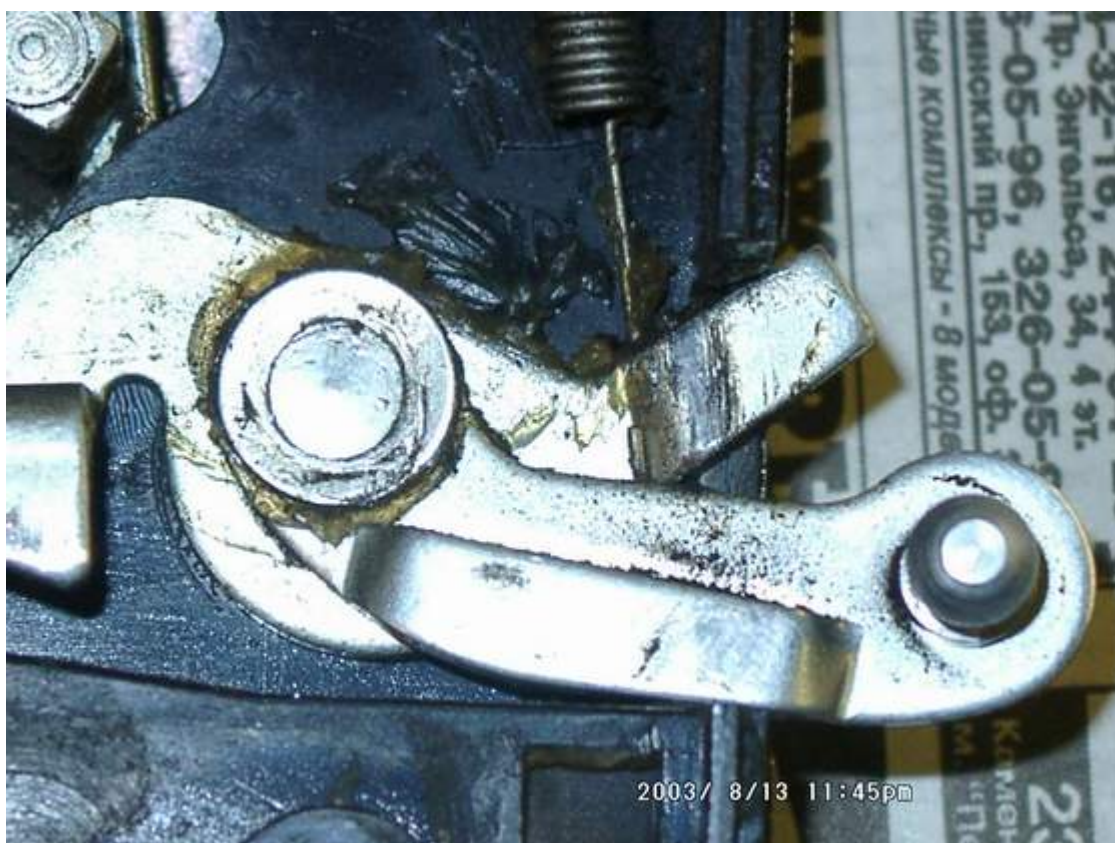
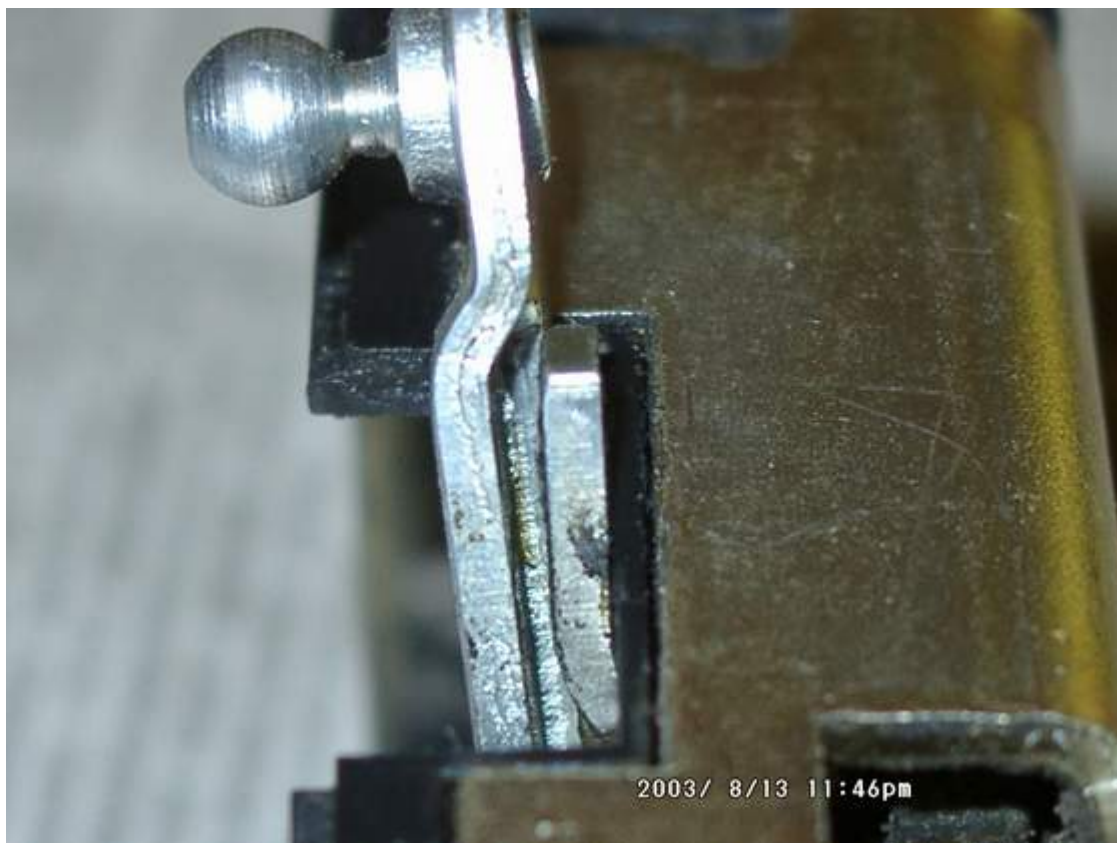
А вот в нерабочей это будет выглядеть так:

Такое расхождение является результатом плохой клепки, можно самым аккуратным с помощью молотка устранить этот дефект

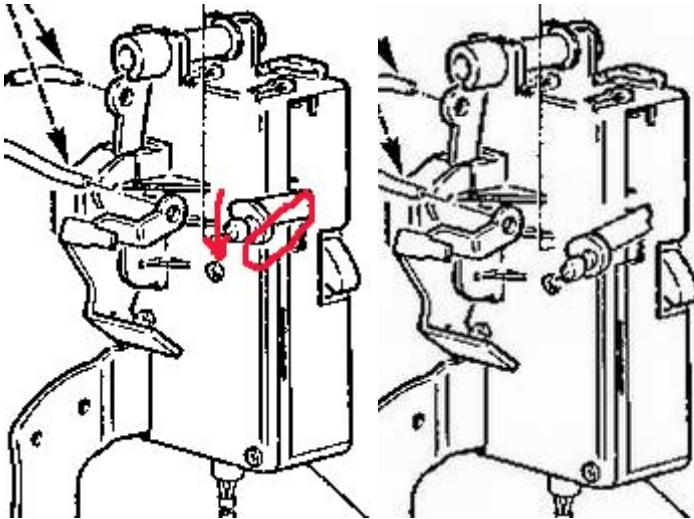
Все тот же рычаг изогнут вниз, - теперь, длины тяги не хватает чтобы открыть замок!

Рис. 1 - нормальный рычаг (красным показано положение, в которое гнется рычаг);

Рис. 2 - изогнутый рычаг.

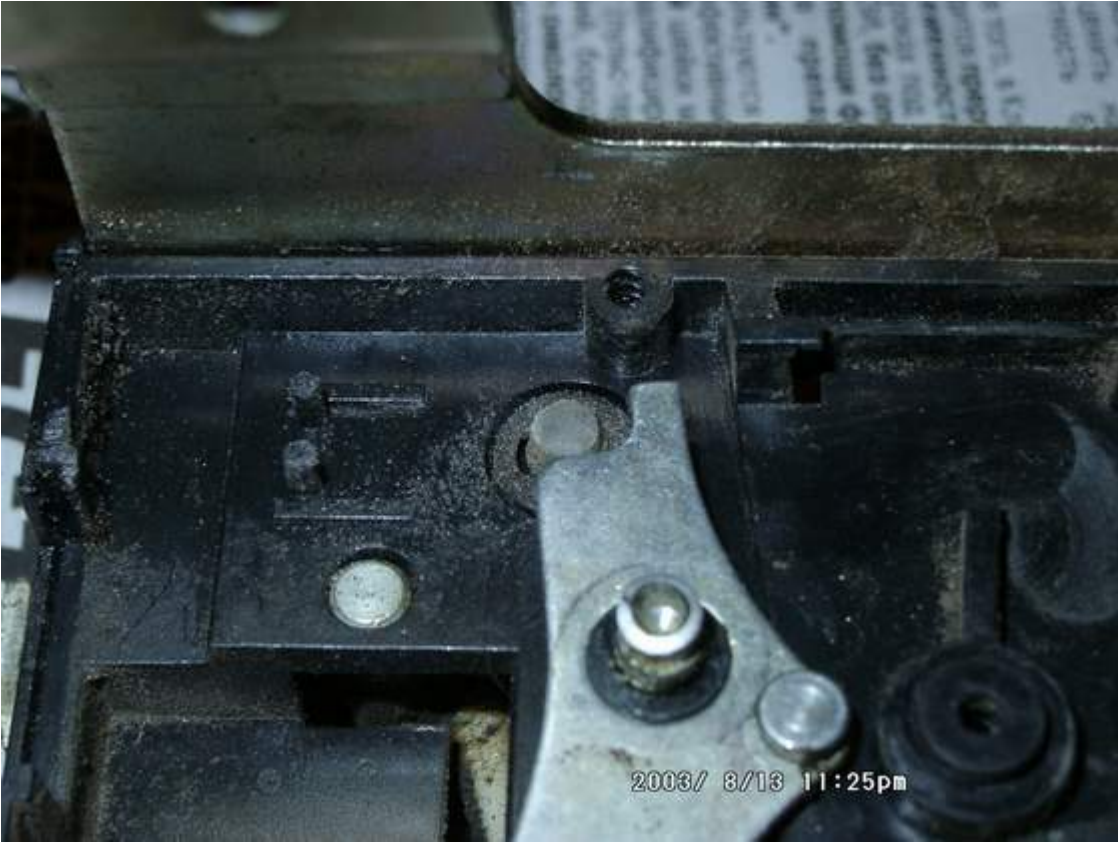
Начальное положение:

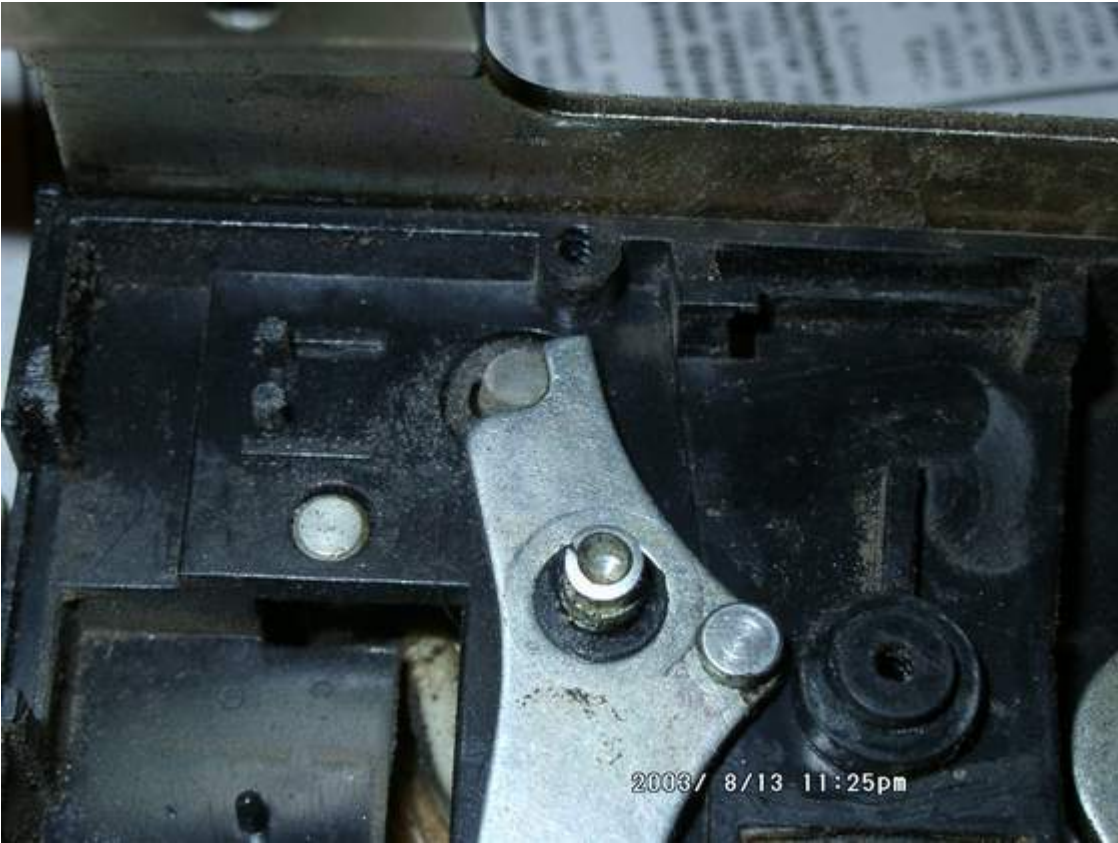
а вот тут возникает проблема...

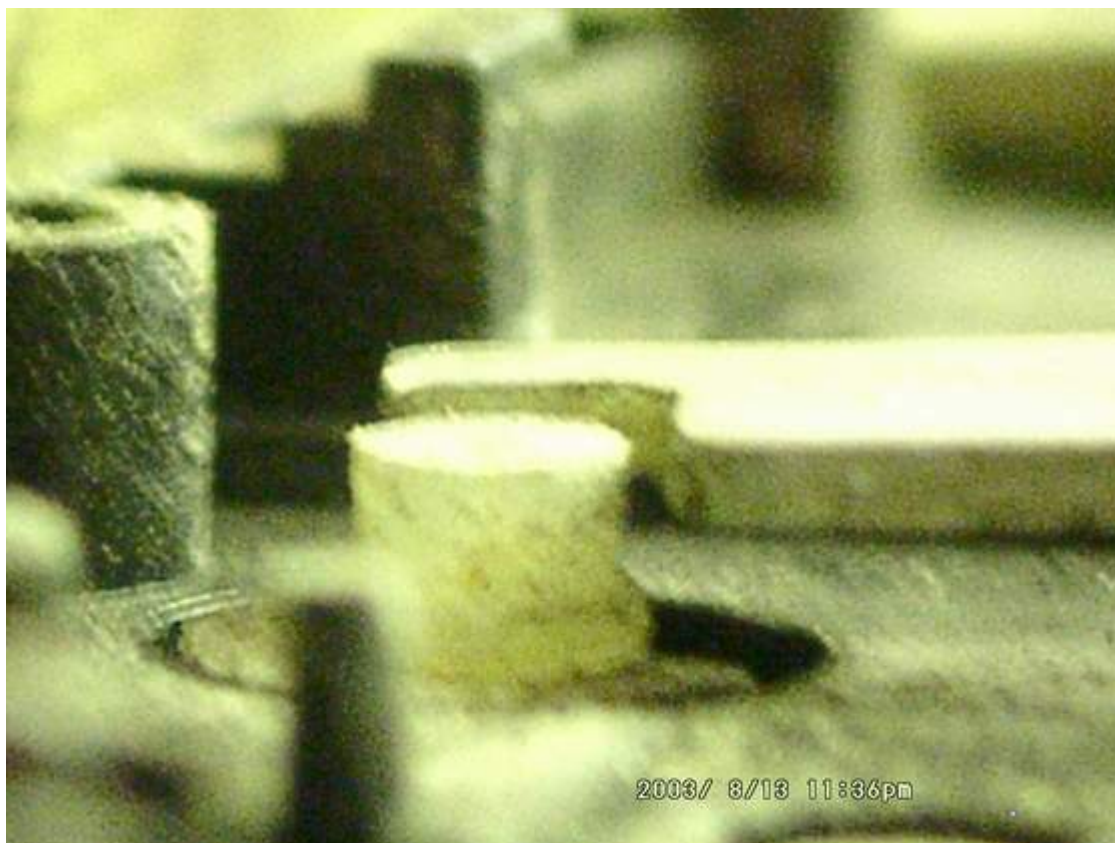
а вот и причина...

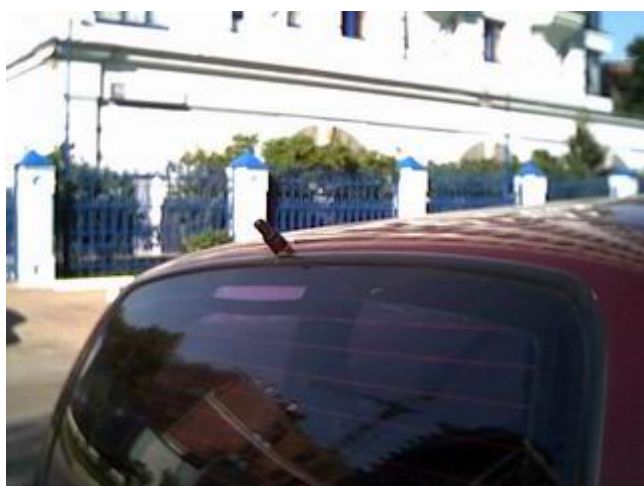
Рис. 1 - Общий вид модернизированной форсунки

В конструкции Шевроле-нивы задний омыватель стоит особняком, причем в буквальном смысле слова: одиноко возвышаясь над крышей, он так и норовит сломаться от напора воды при мойке или попутной ветки. Дело еще осложняется тем, что найти такой жиклер трудновато, а конусный от 213-й не подходит (не хватает угла регулировки).

Конструкция (рис. 1) состоит из 2-х плоских шайб (рис. 4), купленных как «втулка крышки ГРМ 21080» и одной конусной (рис. 3) «уплотнитель мотора омывателя нового образца 21080». Все шайбы резиновые, общей ценой комплекта 15 рублей. К сожалению, разброс допуска у нашего производителя достаточно велик, поэтому стоит поискать те, у которых внешний радиус совпадает (сугубо из эстетических соображений).

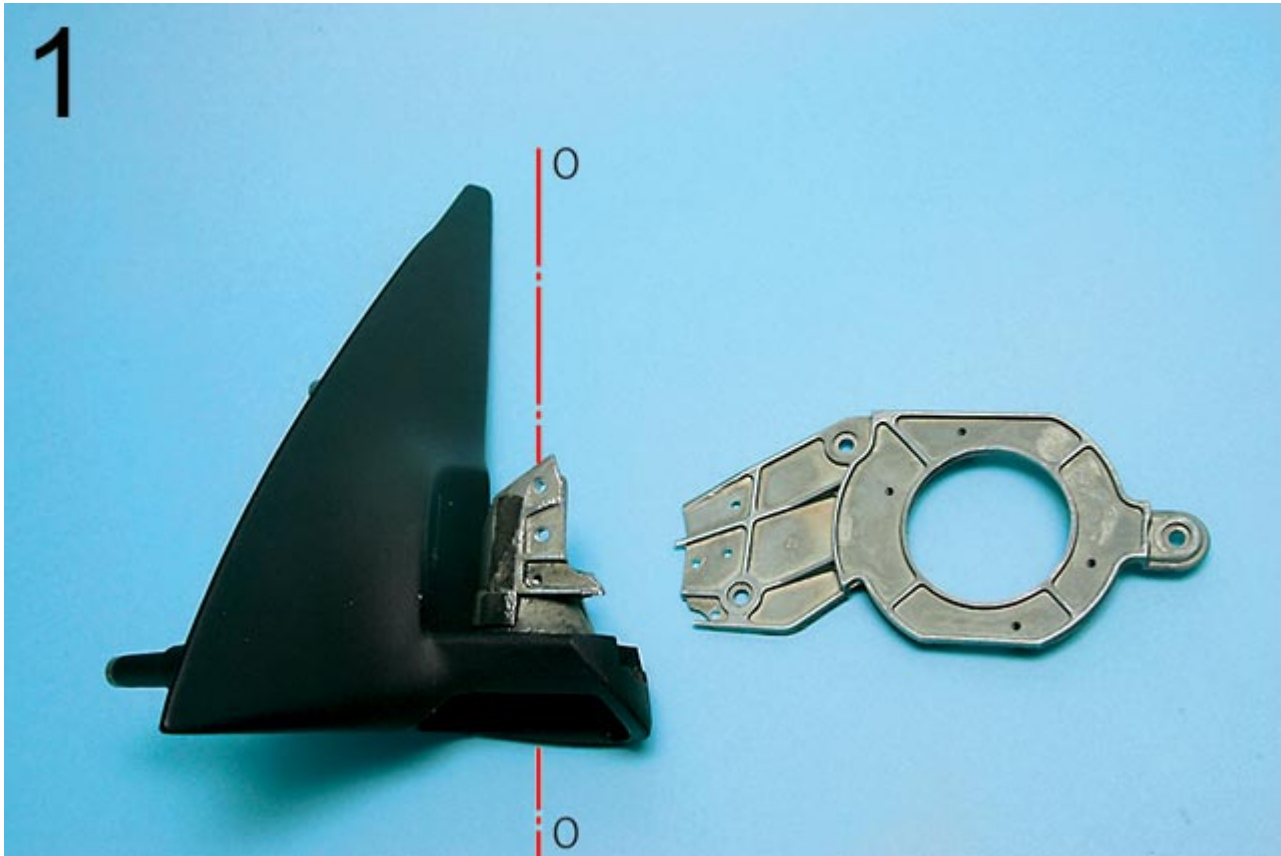
Качество отливки прекрасное: гладкие поверхности, ровные кромки – вот они, на снимках. Одно худо: сплав хрупок! В конструкции есть шарнир, который (чисто теоретически!) позволяет зеркалу при необходимости сложиться. Но шарнир, мягко говоря, тугой. Когда наш коллега слегка зацепил зеркалом небольшое деревце, последнее не пострадало, однако и зеркало не сложилось – кронштейн лопнул...

Рис. 1. Открутив и разобрав зеркало, увидели вот эти фрагменты. Здесь 0-0 - ось, вокруг которой, по задумке конструктора, оно должно складываться. Но когда мы попытались, оказалось, что коррозия сильнее! Если нажать покрепче - разлетится и то, что осталось. Мораль: владелец должен жить по флудским законам - едешь или нет, зеркало регулярно шевели, провертывай!
