# Кузов

<http://www.chevy-niva.ru/wiki/> - **ChevyNivaFAQ**

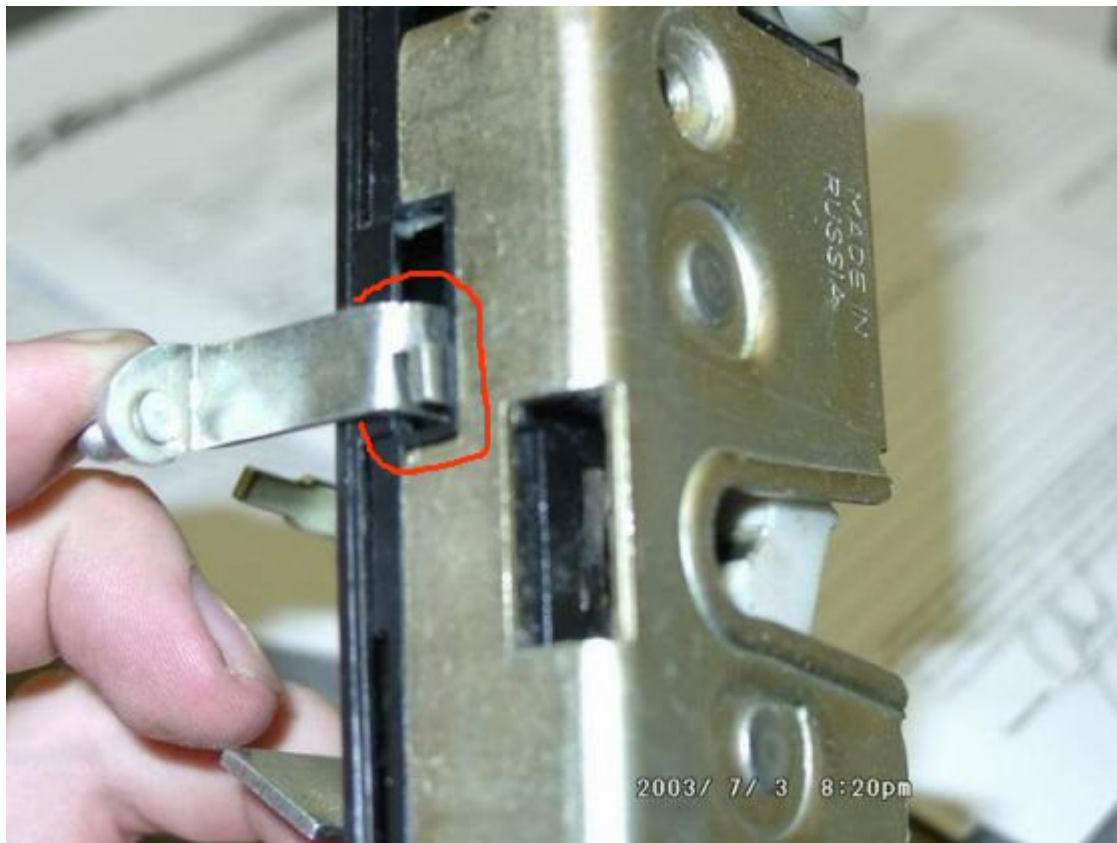
На второй фотографии Вы видите открытый замок.

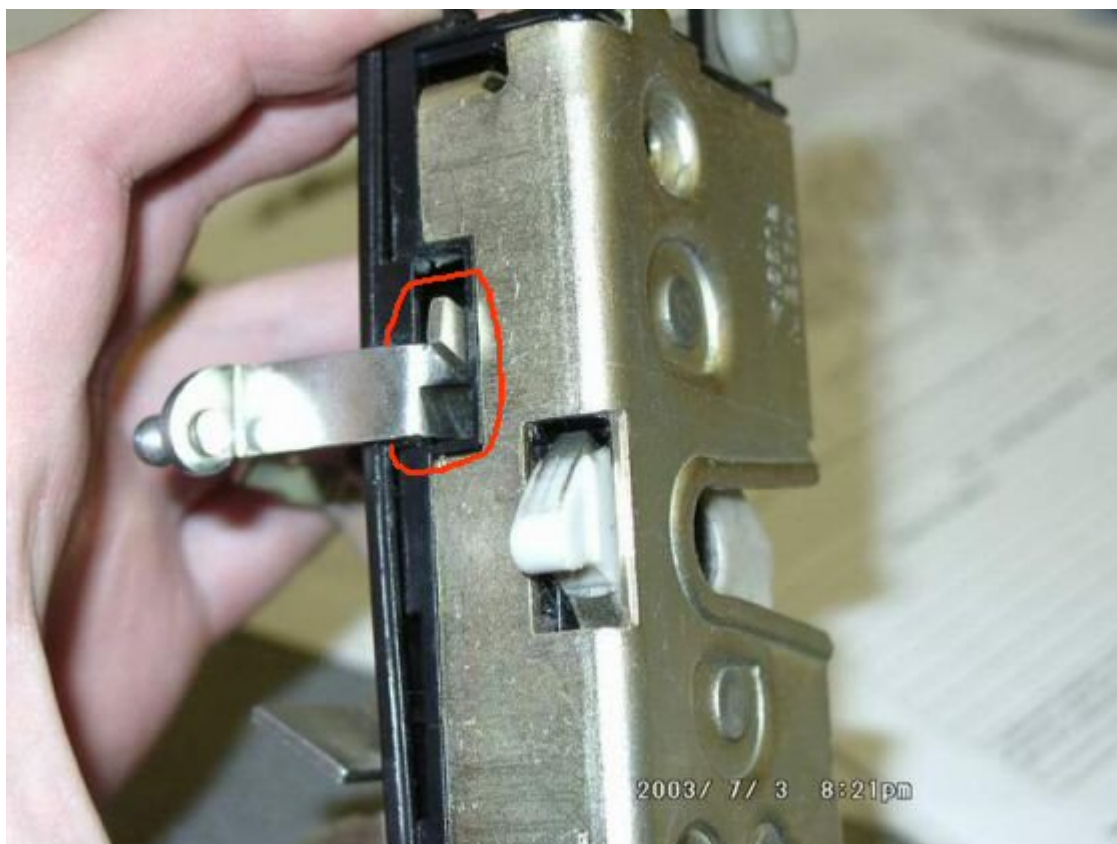
На третьей фотографии - замок с неисправностью.

Как видите, замок остался ЗАКРЫТЫМ:

левый рычаг замка скручен и/или изогнут влево, и,  
не цепляет рычаг справа, который должен уйти вниз!

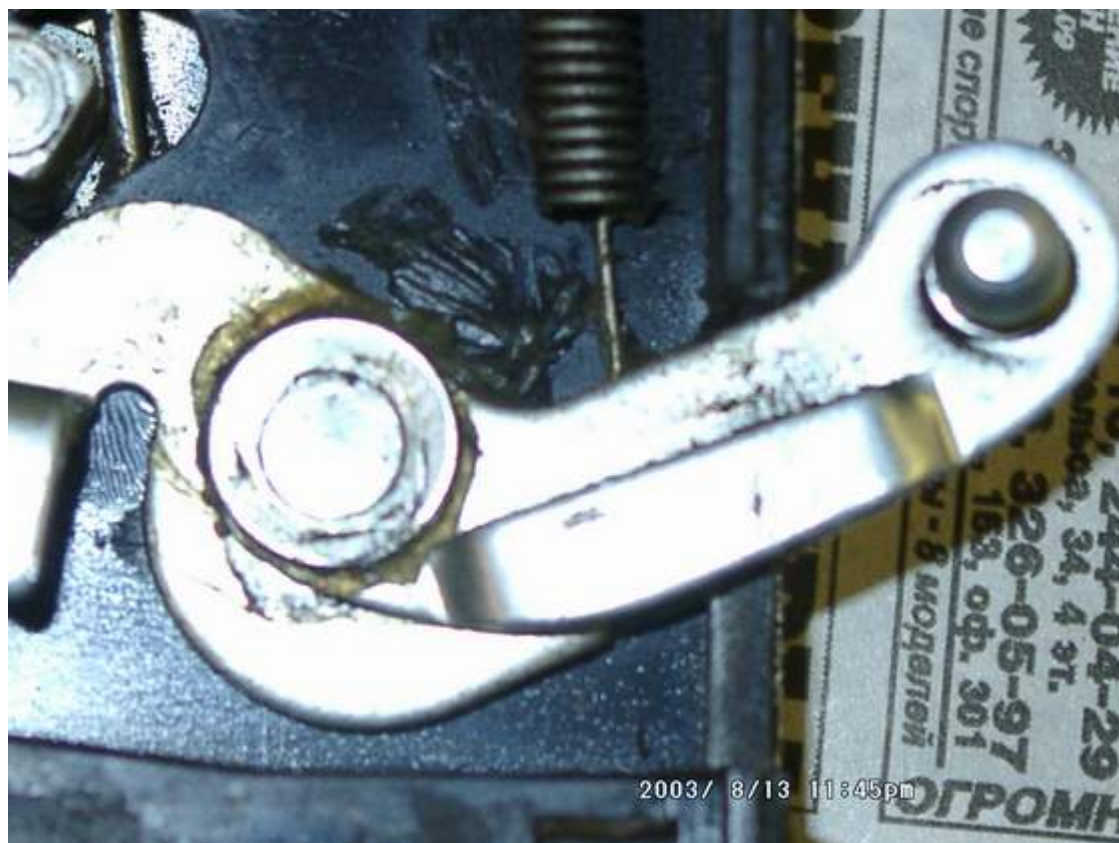
Если разобрать рабочий замок, то выглядит это так:

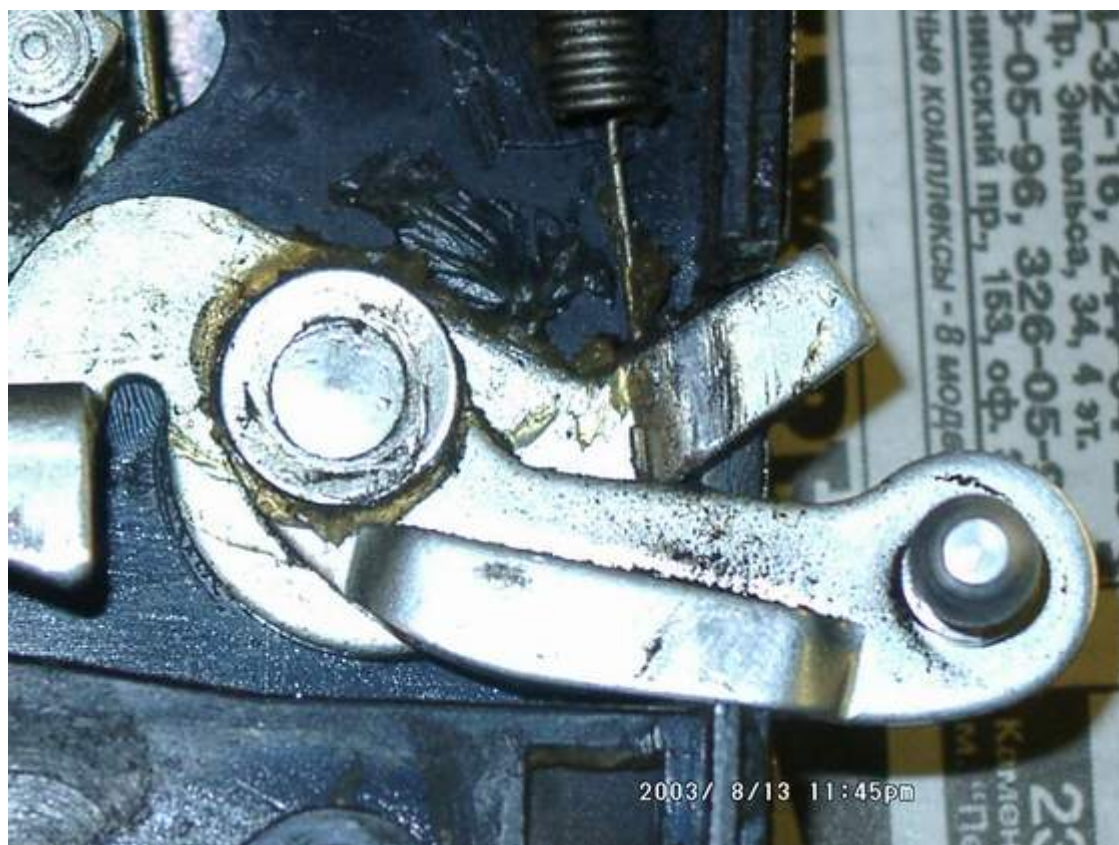
А вот в нерабочей это будет выглядеть так:

Такое расхождение является результатом плохой клепки, можно самым аккуратным с помощью молотка устранить этот дефект

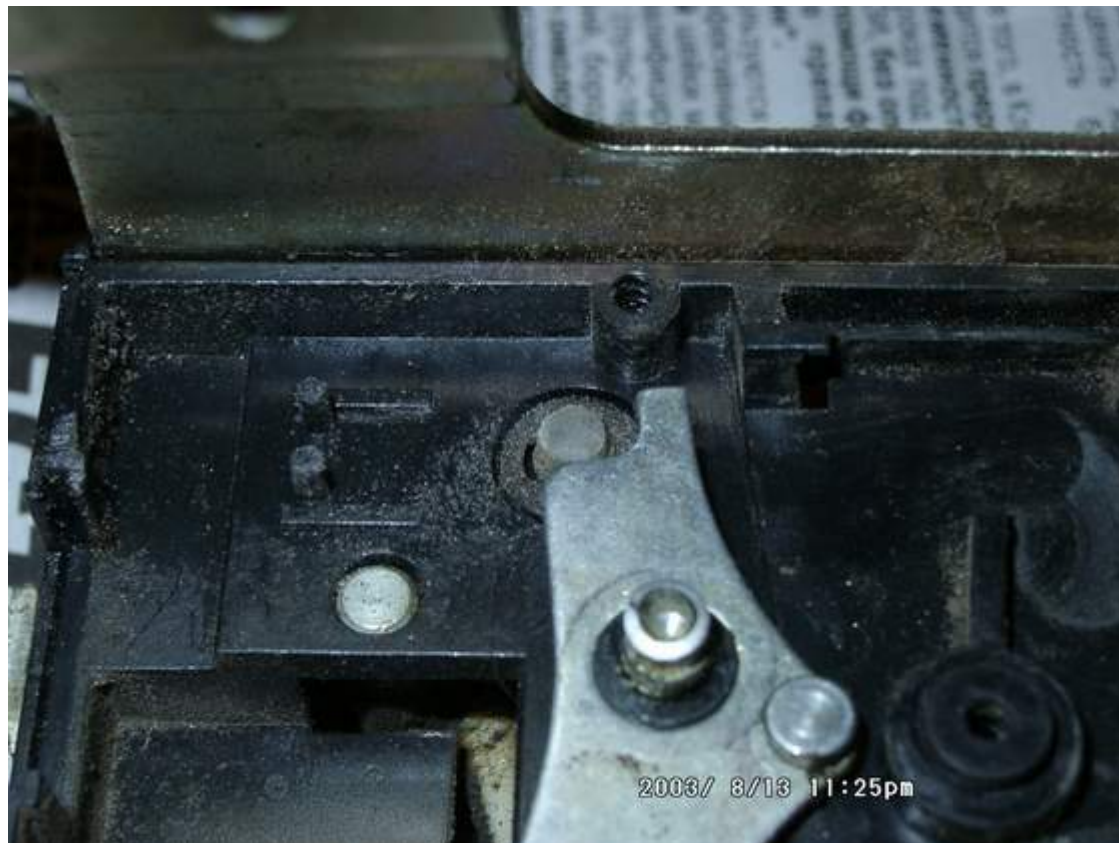
Начальное положение:

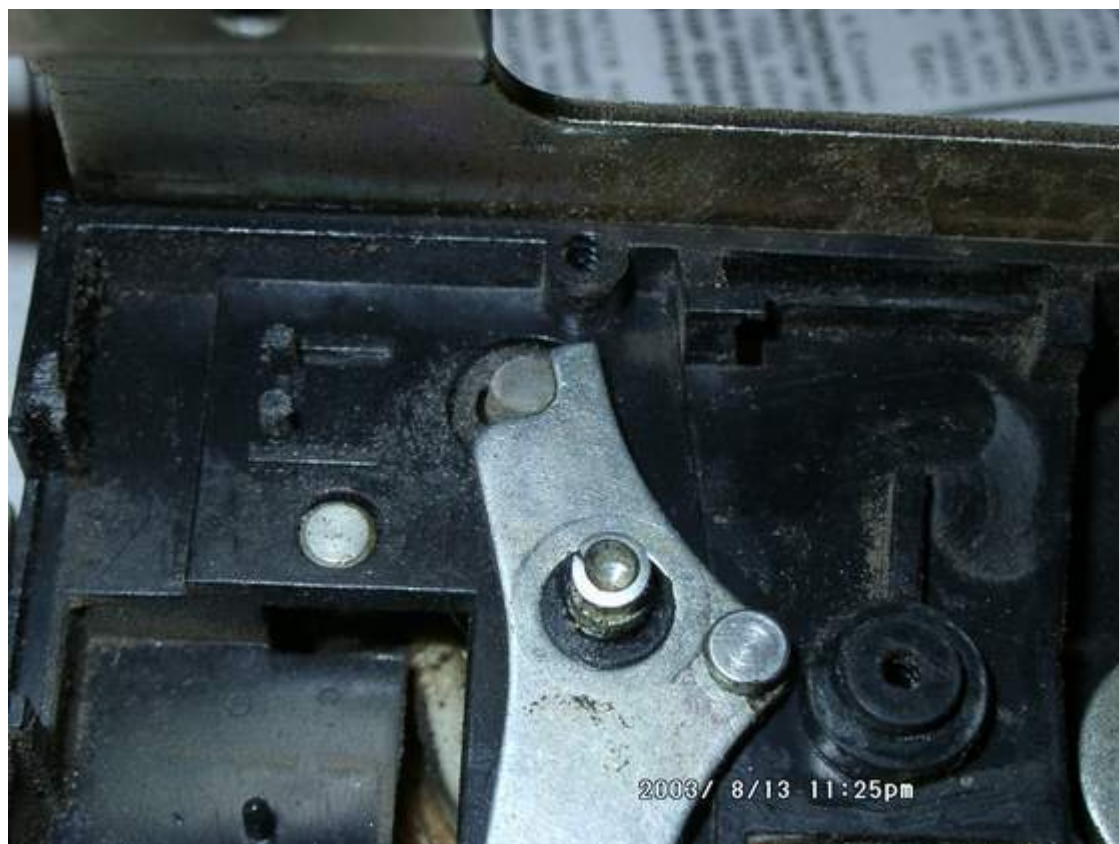
а вот тут возникает проблема...

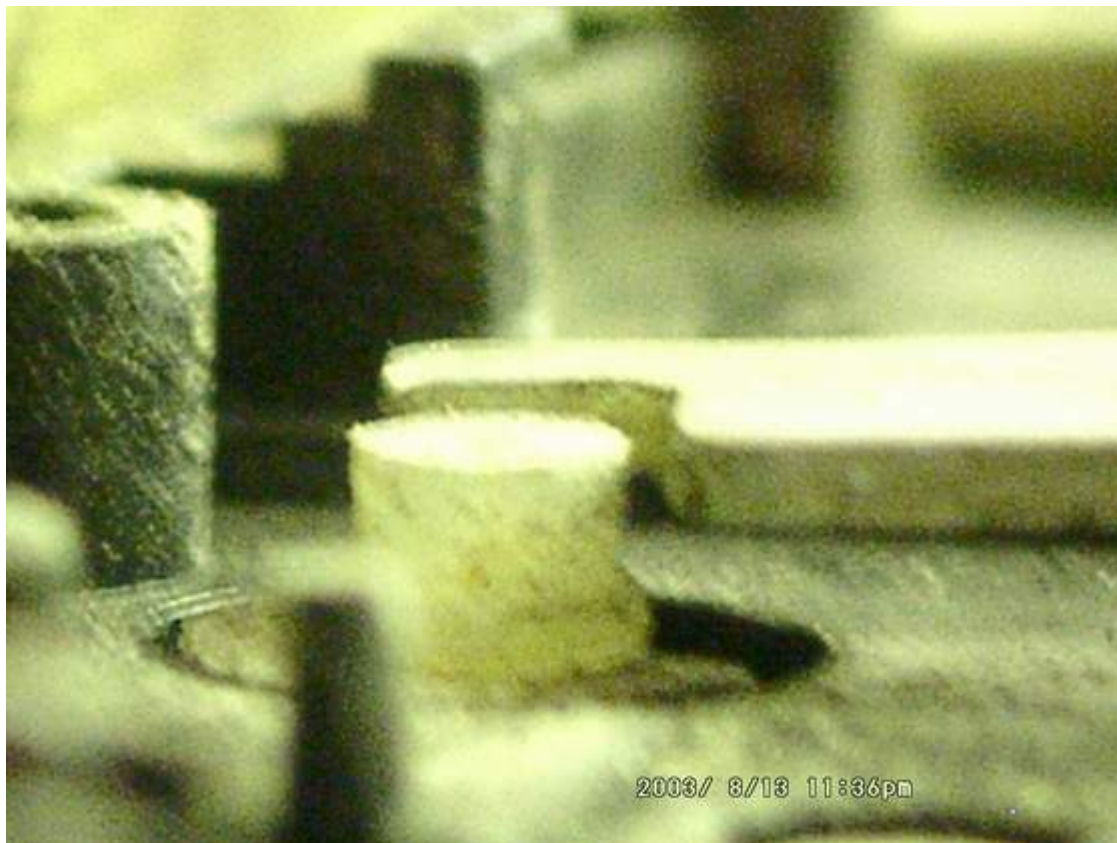
а вот и причина...

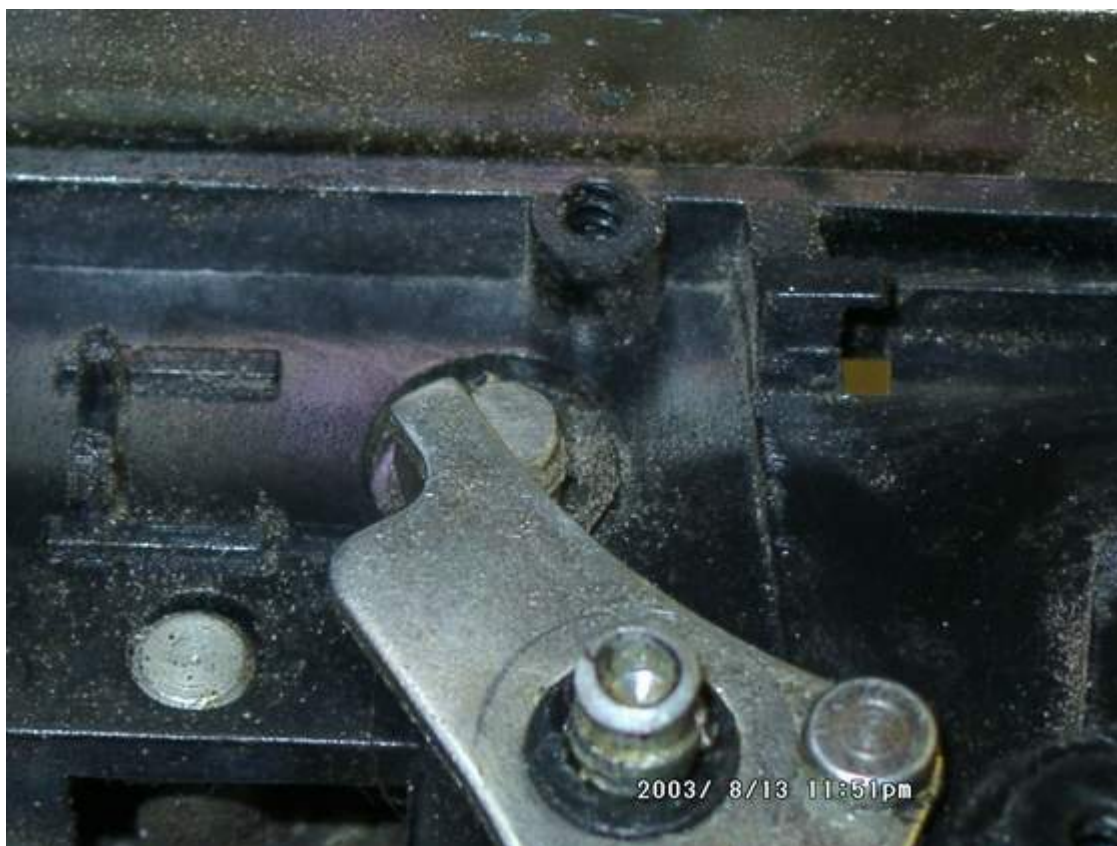
достаточно аккуратно подточить и вот результат...

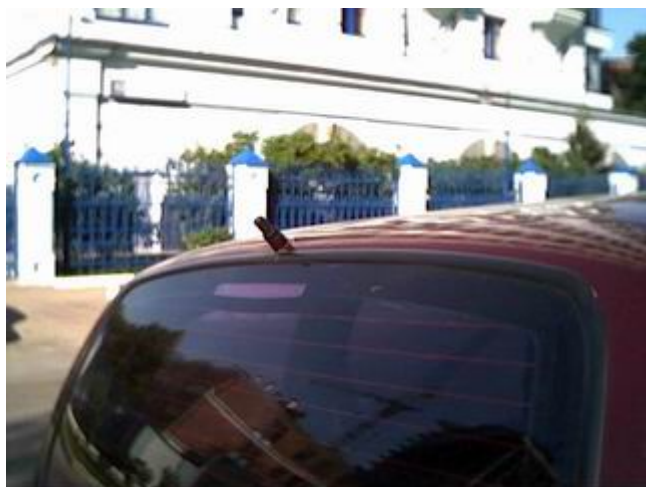
Рис. 1 - Общий вид модернизированной форсунки

Конструкция (рис. 1) состоит из 2-х плоских шайб (рис. 4), купленных как «втулка крышки ГРМ 21080» и одной конусной (рис. 3) «уплотнитель мотора омывателя нового образца 21080». Все шайбы резиновые, общей ценой комплекта 15 рублей. К сожалению, разброс допуска у нашего производителя достаточно велик, поэтому стоит поискать те, у которых внешний радиус совпадает (сугубо из эстетических соображений).

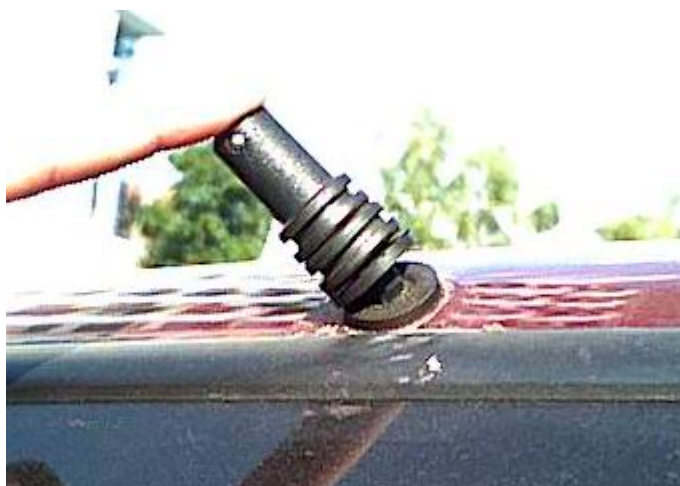
Рис. 2

не подойдет (опять не хватит угла) предлагаю гибкое крепление (рис. 2). Разумеется «гибкое» в разумных рамках, чтобы на высокой скорости не остаться с грязным стеклом.

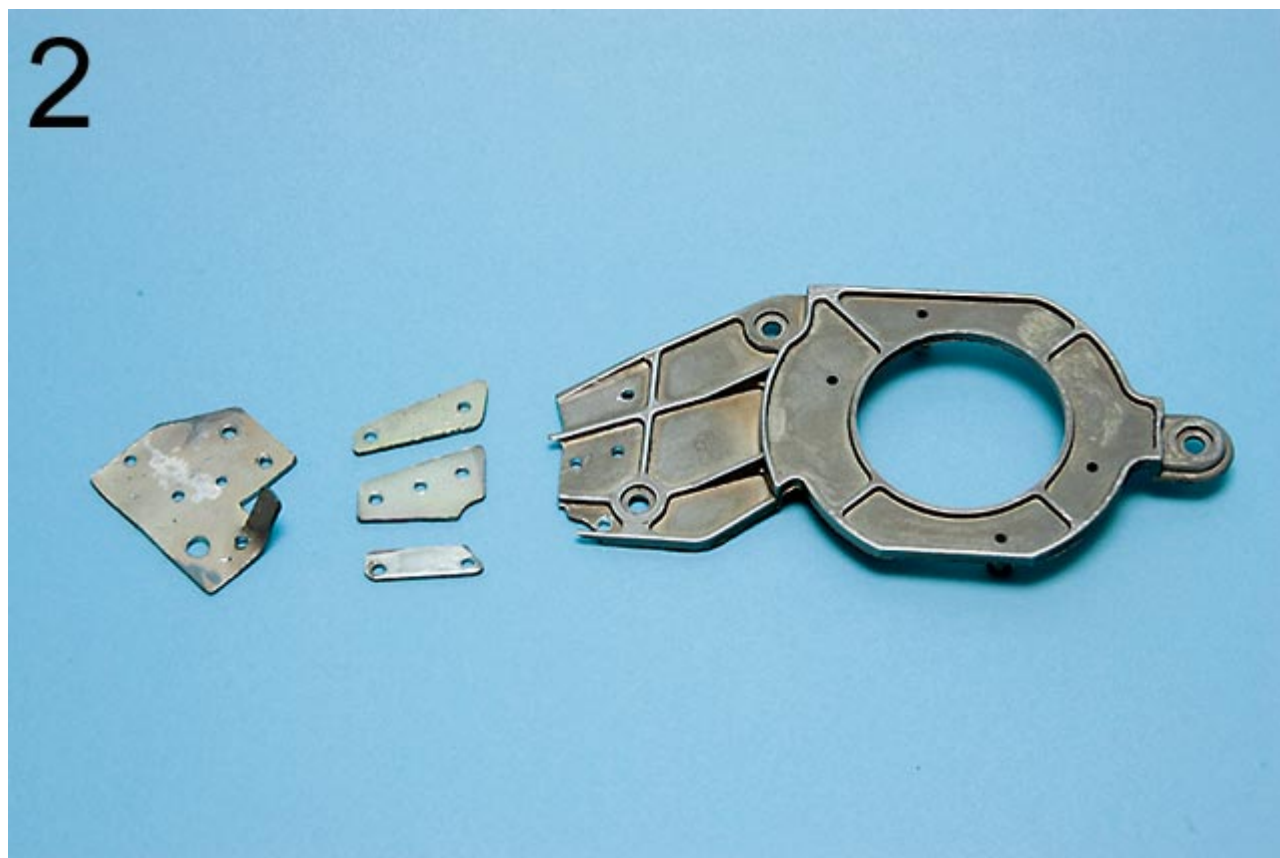
Рис. 2. Соединить две части кронштейна можно по-разному. Мы выбрали то, что доступней. Состыковав обломки, вырезали из картона шаблоны накладок, затем сделали их из листовой стали толщиной 1 мм. Собрали весь «пакет» и засверлили под винты М3. Результат вы видите: три накладки с одной стороны, а четвертая, большая, - с противоположной.

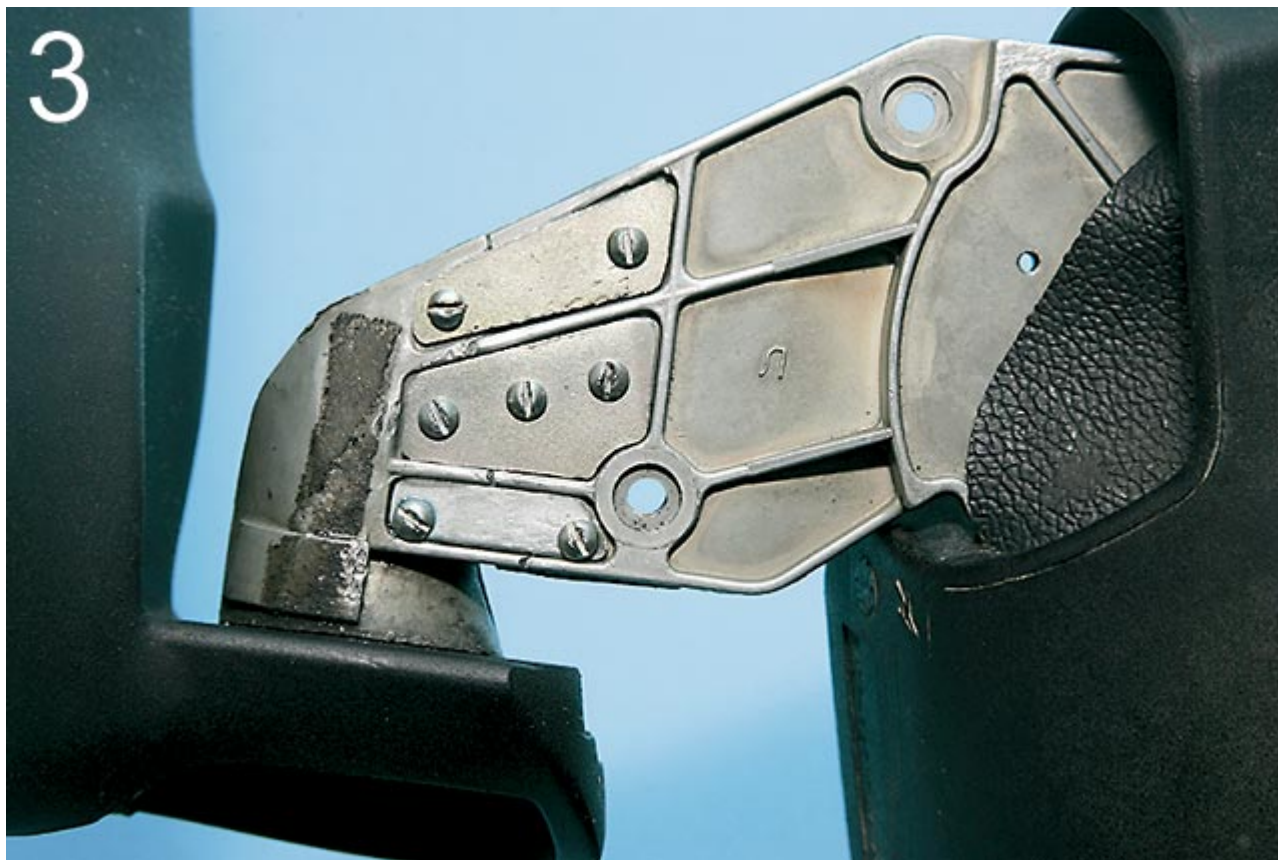
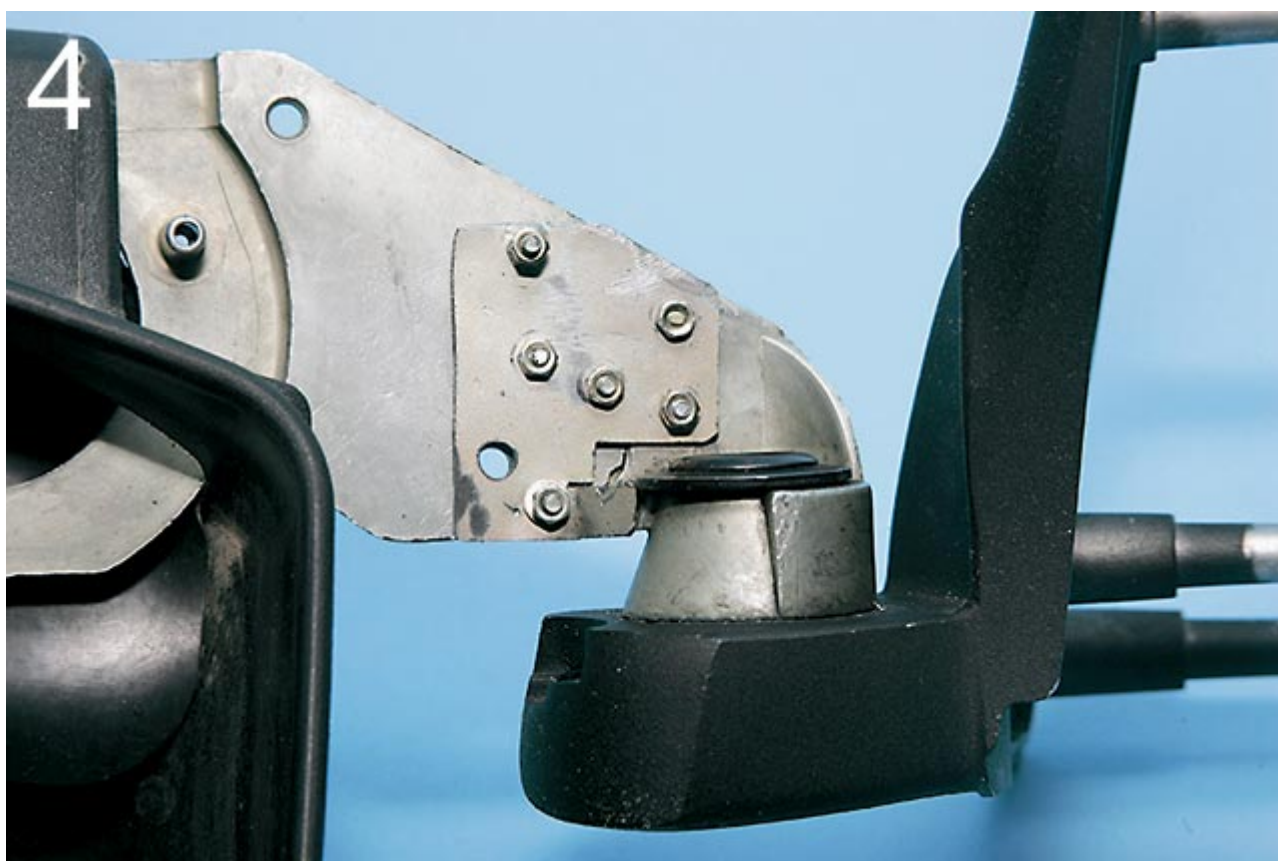
Рис. 3 и 4. Так выглядит с двух сторон место соединения обломков кронштейна с накладками.

Чтобы в дальнейшем из-за вибраций не отвернуть винты и гайки, лучше зафиксировать их клеем, например, эпоксидным. Теперь необходимо аккуратно провести отремонтрованную часть через «окно» пластмассового корпуса. Не забудем об ориентации, чтобы не получилось «задом наперед».
